中铁濮新（菏泽）高速公路有限公司  
濮新高速曹县西服务区东区加油站新建项目  
安全设施竣工验收补充评价报告

山东新安达工程咨询有限公司

2026年8月28日

### 3 管理和现场问题整改复查情况说明

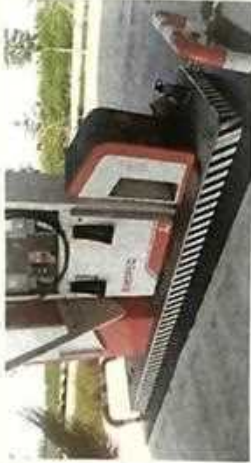
| 序号 | 问题描述 | 整改前照片 | 整改后照片 | 整改情况 |
|---|---|---|---|---|
| 1 | 前推出口方向加油岛高度超过0.2米。 | | | 已按要求提高加油岛周边基础地面，将加油岛高度控制在20cm以内。 |
